LAUDO DE VISTORIA

TÉCNICA

Interessado: SECRETARIA MUNICIPAL DE MEIO AMBIENTE.

Endereço do imóvel: Rua Curuçá, nº 576, Bairro: Centro, CEP.: 68.785-000 Colares/PA.

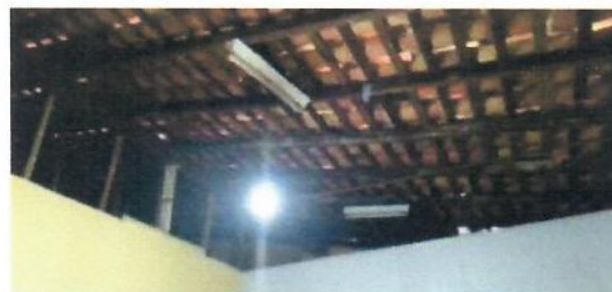
COBERTURA: *A estrutura de cobertura é em madeira de lei com telhas cerâmicas, se encontram em bom estado.*

COBERTURA EM TELHA CERÂMICA

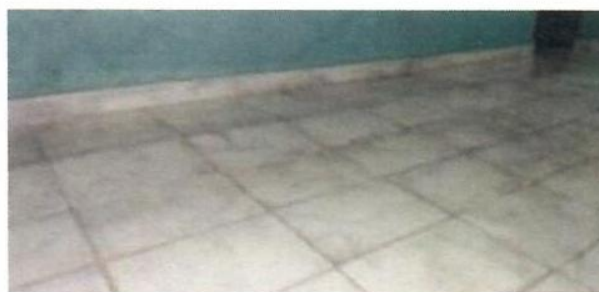
A estrutura não apresenta falhas de estabilidade que comprometem a segurança da construção. Solicito que seja verificado o piso da sala 01 que está retraído em uma área.

PISO COM RETRAÇÃO
