# LAUDO DE VISTORIA

# TÉCNICA

**Laudo de Vistoria**

**Endereço do imóvel:** Rua Prof. Santa Marques, Entre 16 de Novembro e São Jerônimo nº 147, Bairro: Centro, CEP.: 68.785-000 Colares/PA.

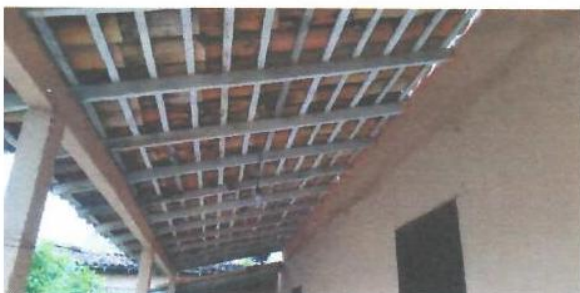
**COBERTURA LATERAL EXTERNA**

**COBERTURA:** A estrutura de cobertura é em madeira de lei com telhas cerâmicas, se encontram em bom estado.

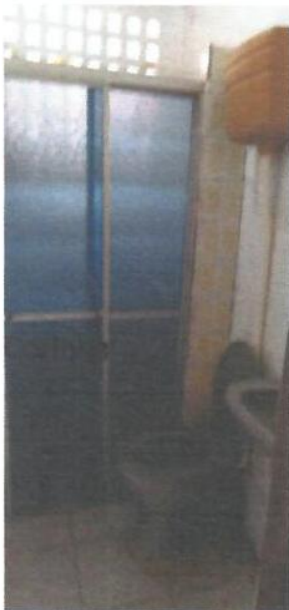
**BANHEIRO**

**REVESTIMENTOS:** Pisos em lajota cerâmica; parede dos banheiros em lajota cerâmica.
