LAUDO DE VISTORIA TÉCNICA PARA LOCAÇÃO DE IMÓVEL

**INSTALAÇÕES DA SECRETARIA MUNICIPAL
DE ASSISTÊNCIA SOCIAL**

DATA DA VISTORIA: 12 de janeiro de 2022

ENDEREÇO DO IMÓVEL: Alameda Eduardo Almeida nº 8
Bairro São Francisco - Colares/Pa.

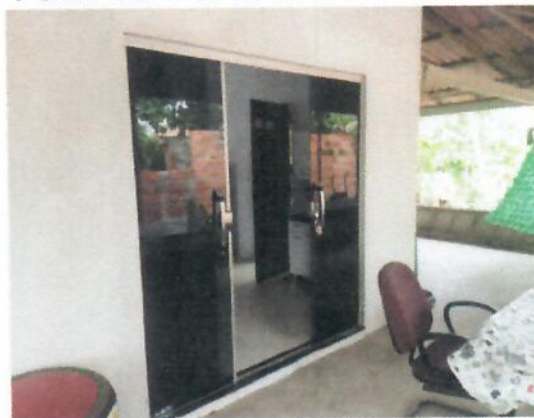
ESQUADRIAS: A porta principal em vidro temperado de 10mm e as demais portas em madeira de lei, as janelas em vidro temperado 6 mm, com proteção de grade de ferro em metalom. Todas as esquadrias apresentam bom estado de conservação.

FOTO-02: PORTA DE VIDRO

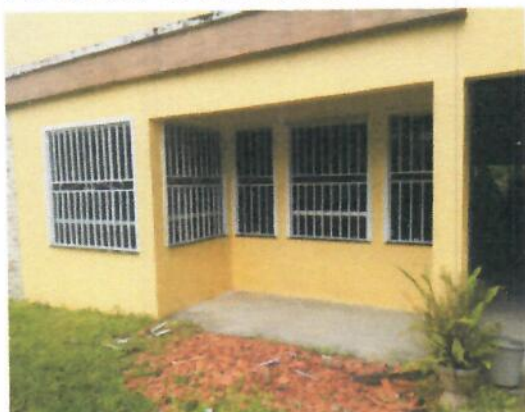
FOTO-03: GRADE DAS JANELAS

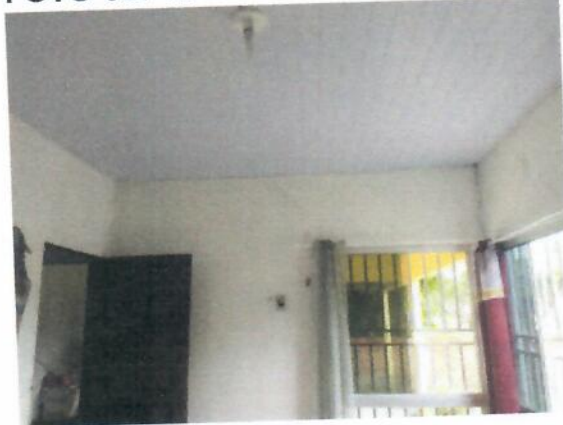
FORRO: Todos os ambientes internos são forrados com lambril de PVC, apenas o pátio não está forrado. De um modo geral apresentando boas condições de conservação.

FOTO-05: TIPO FORRO EXISTENTE

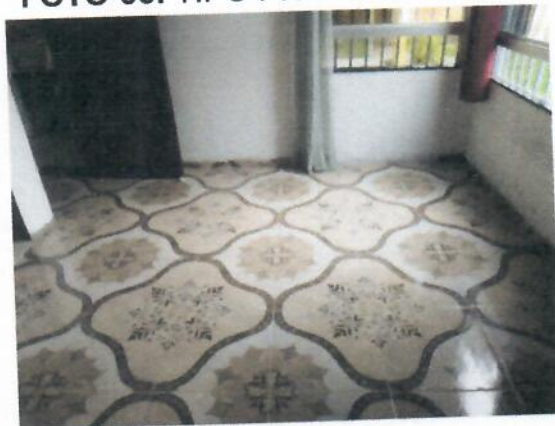
PISOS: Pavimentação dos ambientes internos da edificação em lajota Cerâmica, apenas o pátio em cimentado liso, apresenta bom estado de conservação.

FOTO-06: TIPO PISO EXISTENTE

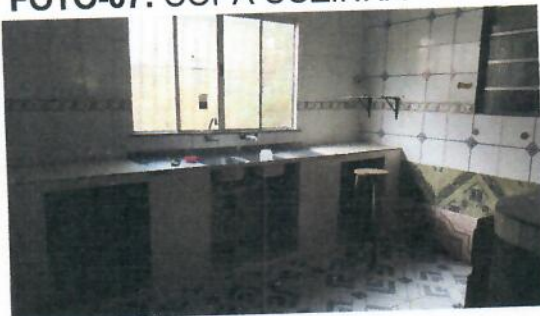
FOTO-07: COPA COZINHA

REVESTIMENTOS: Banheiros e cozinha possuem revestimento cerâmico até altura de 2,00m, e as paredes dos demais ambientes em pintura acrílica inclusive as paredes externas.
